Comune d'Anzola dell'Emilia  
Ambito n° 8 - Lavino di Mezzo

Funzioni prevalenti: Residenza e terziario  
Tipologia prevalente: Case plurifamiliari

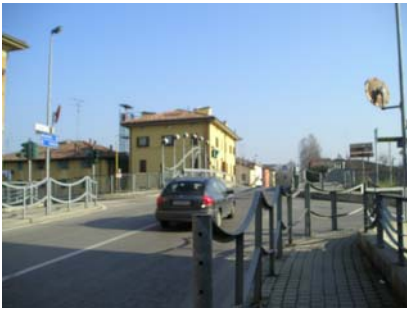
Una delle criticità riscontrate in prossimità del ponte, è riferibile ai numerosi sbocchi/accessi sulla viabilità principale da quella secondaria di Via della Libertà, Via De Rosa, Via D. Alighieri, ecc.

Il contestuale restringimento della Via Emilia e il suo aumento di quota, infatti, limitano la visibilità.

Foto 1: Via Emilia, numerosità degli accessi alla viabilità secondaria e aumento di quota della strada;

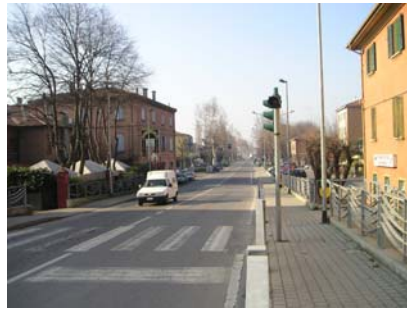
Inoltre, la mancanza di slarghi stradali protetti e/o segnalati, offre scarse possibilità di fermata ai mezzi di passaggio mentre l'arredo urbano, seppur molto consistente presso la zona del ponte, non è sufficiente a creare percorsi pedonali/ciclabili di buona qualità formale e funzionale.

Foto 2: Via Emilia, mancanza di slarghi stradali segnalati;

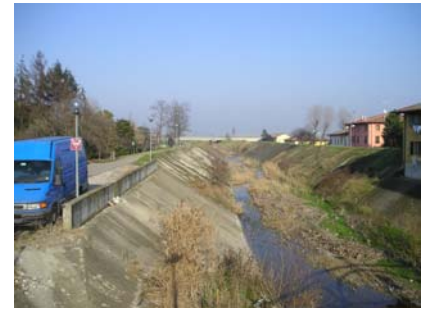
La mancanza di riconoscimento nel torrente Lavino della sua funzione più naturale di corridoio ecologico, rappresenta una criticità rilevante, la forte ed eccessiva antropizzazione delle sue sponde in corrispondenza del ponte ne sono la testimonianza esplicita.

Foto 3: Via Libertà, sponde canalizzate del torrente Lavino.

Un progetto di recupero a fini naturalistici del torrente, che valorizzi il corridoio ecologico del corso d'acqua e possa caratterizzare anche una fruizione ricreativa delle arginature.

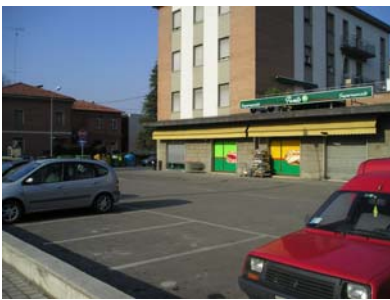
Foto 4: Via Emilia, parcheggio protetto a servizio del supermercato;

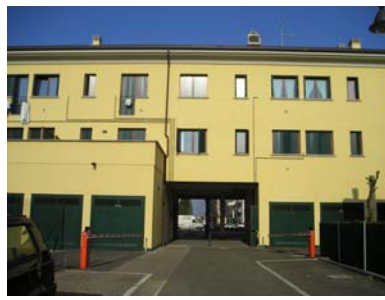
Foto 5: Via Emilia, passaggio pedonale dedicato a raggiungimento dell'area attrezzata su Via Guido Rossa;

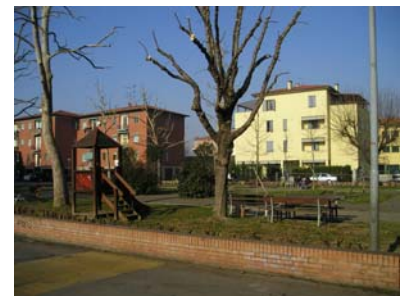
Foto 6: Via Guido Rossa, area attrezzata a gioco bimbi.
