Funzioni prevalenti: Produttivo e residenziale

Tipologia prevalente: Capannoni artigianali e palazzine bi o plurifamiliari

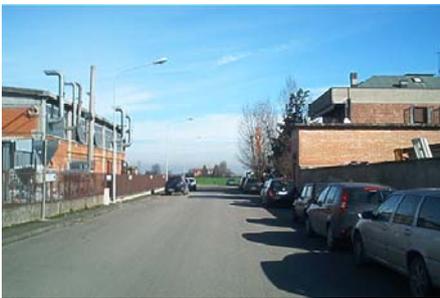
La principale criticità riscontrata è legata alle ridotte opere d'urbanizzazione, soprattutto nella zona nord del comparto. Non frequenti sono i percorsi pedonali, a volte con sezione ridotta o in stato non ottimale. Scarse sono l'illuminazione e le alberature. La viabilità ha una sezione stradale ridotta e pochi sono i segnali per gli spazi auto.

Foto 1: Via Armaroli, mancanza di marciapiede e spazia auto segnalati

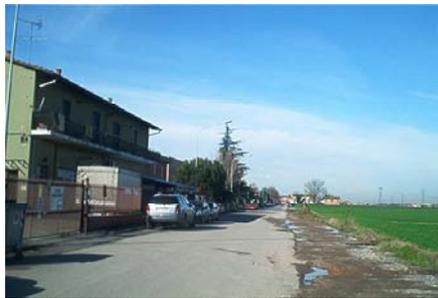
Foto 2: Via Armaroli, viabilità di deflusso a nord del comparto

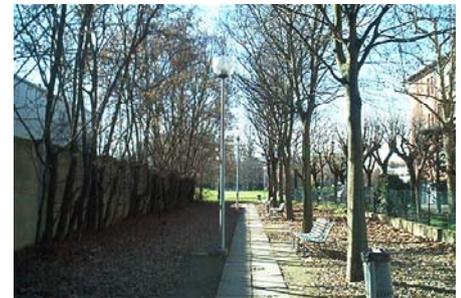
Solo un acceso è presente per l'ampia area a verde pubblico 'Parco Morello' (collocato dietro alle strutture artigianali), creando una ridotta connessione tra questo e le lottizzazioni attorno.

Foto 3: Via Armaroli, unico percorso ciclo pedonale a collegamento dell'ampia area a verde pubblico 'Parco Morello'
