Comune di Calderara di Reno

Ambito n° 1 - Municipio

Funzioni prevalenti: Residenziale.

Tipologia prevalente: Edifici uni-bifamiliari.

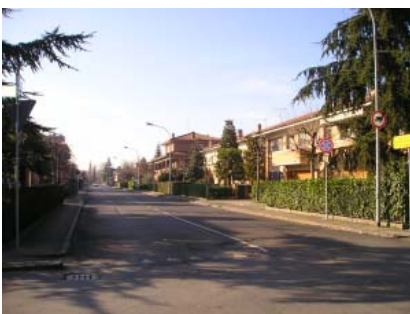
Foto 10: Ingresso a via Aldo Moro da via Bazzane, strada ampia e marciapiedi stretti.

Le aree pubbliche attorno agli edifici su Via Aldo Moro, recentemente realizzate, non mantengono una larghezza costante e sufficiente dei marciapiedi, e le siepi, i lampioni e i cassonetti risultano collocati non in modo idoneo sul passaggio pedonale, non garantendo una percorrenza sicura, nonostante le rampe per l'accesso ai cancelli o ai garage siano già presenti.

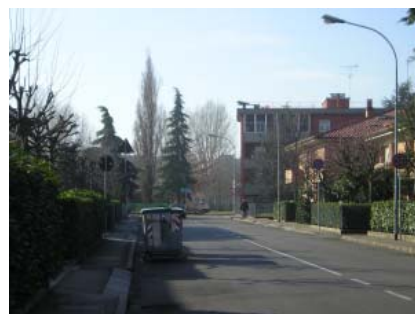
Foto 11: Via Bazzane, marciapiedi stretti con sezione ulteriormente ridotta dalla presenza delle rampe di accesso ai cancelli.

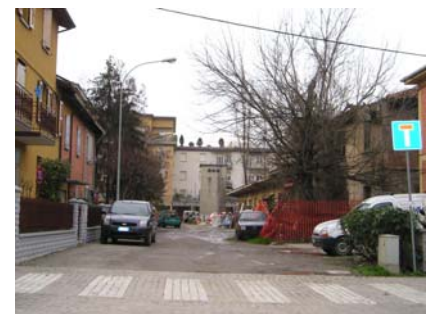
Foto 12: Via Matteotti, manto in terra battuta, assenza di marciapiedi protetti e scarsa manutenzione al fondo stradale.

Il trattamento dei materiali dell'arredo urbano risulta variegato: in via Matteotti si passa da una pavimentazione in piccoli blocchi di granito ad un battuto di terra. La manutenzione è scarsa.
