Comune di Calderara di Reno
Ambito n° 10 - Produttivo Lippo

Funzioni prevalenti: Produttivo, terziario e residenza.
Tipologia prevalente: Stabilimenti industriali e palazzi.

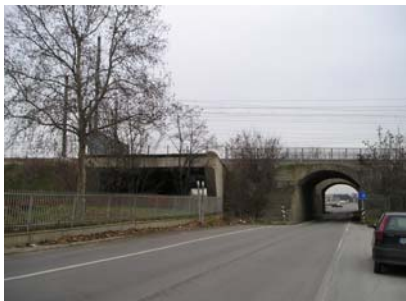
Foto 1: Via Pradazzo, tratto stradale prima del passaggio ferroviario (sezione stretta e forte traffico veicolare di passaggio) relativo alla zona sud;

Le criticità sono concentrate nella zona a nord della ferrovia: si rileva non eccessiva cura nell'arredo urbano e nella manutenzione delle strade. Evidente è la difficoltà di passaggio nel restringimento su via Pradazzo in corrispondenza della ferrovia.

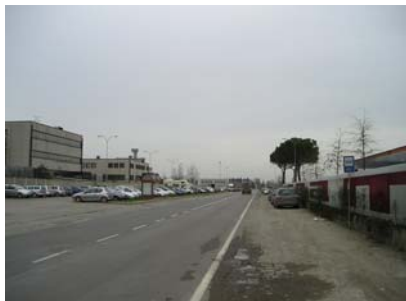
Foto 2: Via Pradazzo, tratto stradale oltre ponte ferroviario (zona nord) con sede stradale ampia e spazi laterali per la sosta;

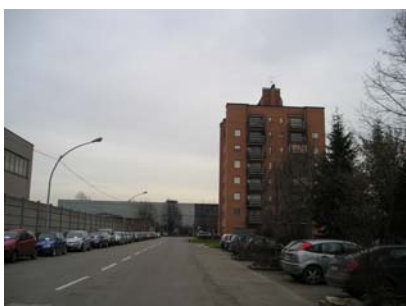
Foto 4: Via Serra, zona produttiva a sud della ferrovia;

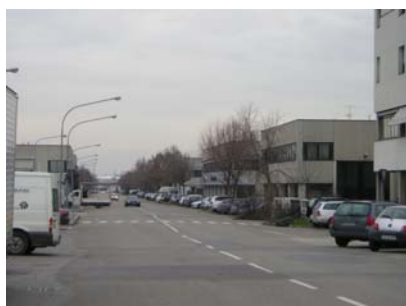
Foto 5: Via Maccabreccia, edifici produttivi anni '80 dall'interessante rapporto tra il costruito (forma ad 'U'), la parte privata posta di fronte la strada e la viabilità;

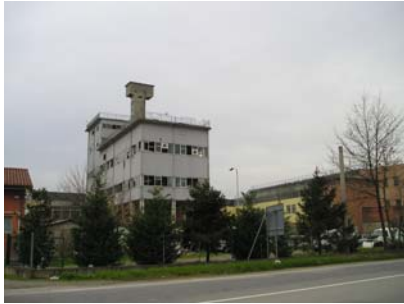
Foto 8: Via G. Garibaldi, ampia zona industriale dimessa visibile dalla strada principale;

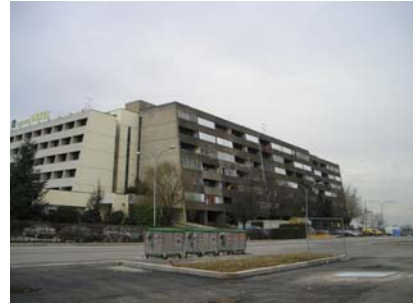
Si considera parte dell'ambito il grande palazzo degli anni '80 denominato "Bologna 2" che si affaccia sulla trafficata via Garibaldi: oggi versa in cattivo stato essendosi persi gli standard qualitativi e il mix funzionale che caratterizzavano l'intervento iniziale.

Foto 9: Via G. Garibaldi, edificio del 'Bologna 2' con a fianco l'hotel Meeting;

Altra criticità è rappresentata dalle condizioni di degrado del "Bologna 2" a causa della scarsa manutenzione.

Riqualificazione dell'area attorno al complesso 'Bologna 2'.

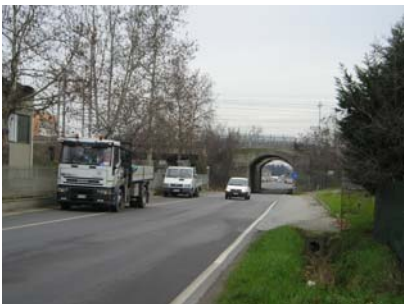
Foto 10: Via Pradazzo, mezzi in sosta a lato strada, visibile è il nuovo passaggio aggiuntivo sotto la ferrovia ancora protetto dalla recinzione privata;

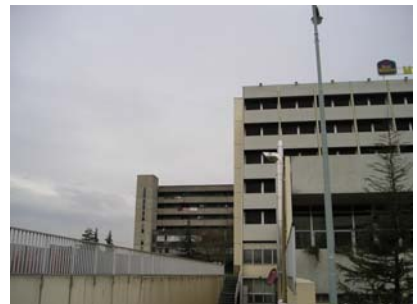
Foto 12: Via G. Garibaldi, contrasto tra le due strutture;
